- RAPPORT D'EXPERTISE -

Accident routier

REFERENCE ESA NORD : **2-2015-0168**

NAVIRE / UNITE : **TCLU 711818/5**

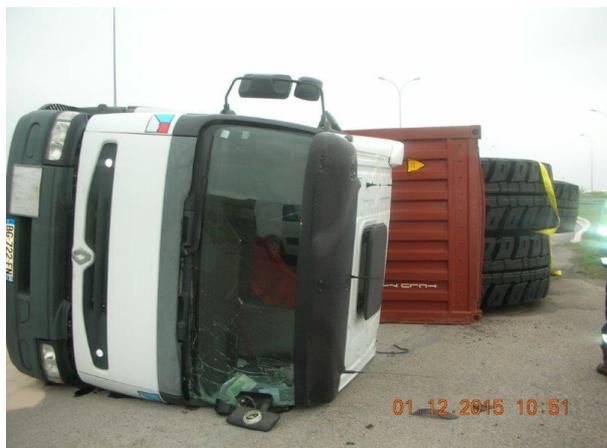
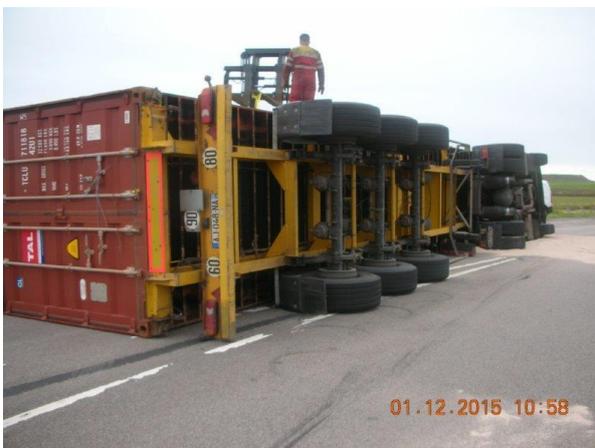
Le 1^{er} décembre 2015, vers 10h15, au cours d'un transfert routier entre 2 terminaux au Havre, l'ensemble routier s'est renversé en sortie de rond-point dans l'enceinte du terminal TDF.

Le convoi s'est couché sur le côté gauche en sortie de courbe à droite.

Camion renversé en sortie de rond point terminal de France
On distingue le chevalet et la sangle de maintien de l'enveloppe **45/65 R 45** ainsi que les chevalets et sangles croisées des 4 autres enveloppes

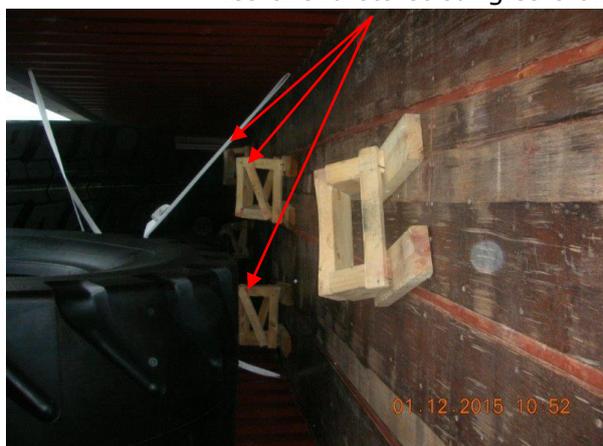
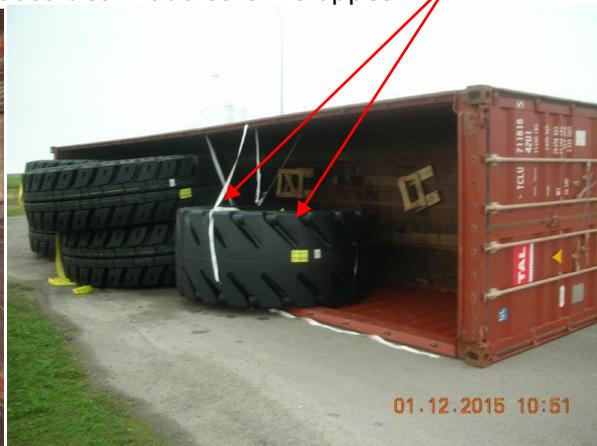
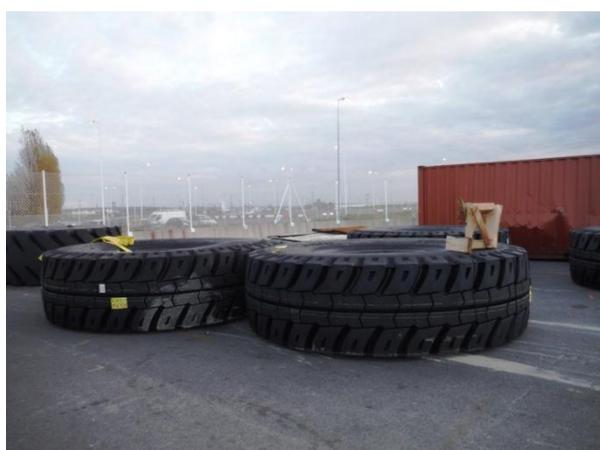
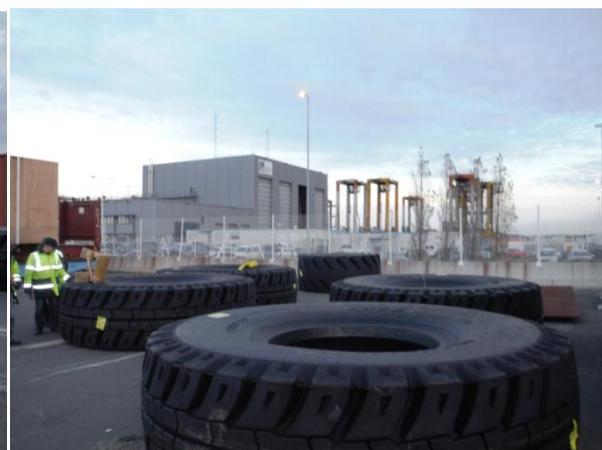
A notre arrivée en zone CFS, nous avons constaté que les 5 pneus sont couchés sur le flanc. Compte tenu des traces au sol, ils semblent avoir été tirés ou poussés à plat. Hormis des traces de boue, les faces visibles des enveloppes ne présentent pas de marques particulières. Ceci ne présage pas de l'état des faces cachées.

Sur un des quatre pneus ref 37.00 SR 57, On relève une trace de ragage de 3 à 7 cm (voir Photo)

Enveloppes stockées sur le terre plein

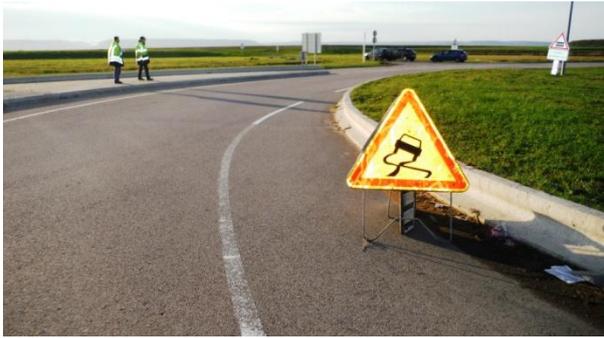
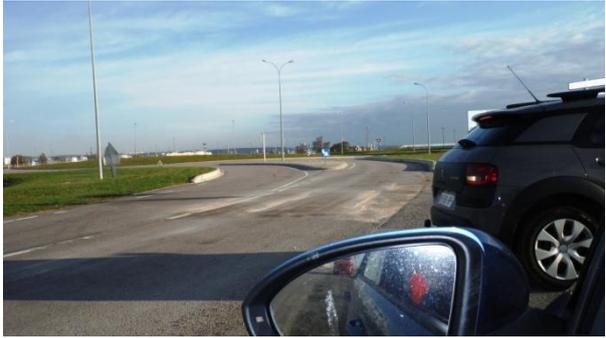
Sur la chaussée en sortie de rond point, il reste des traces de gazole sur le bitume.

La bordure extérieure de chaussée en béton ne présente pas de trace de roue en aucune partie de sa longueur.

On ne distingue pas non plus de trace de freinage.

Entrée et sortie de courbe après le rd point

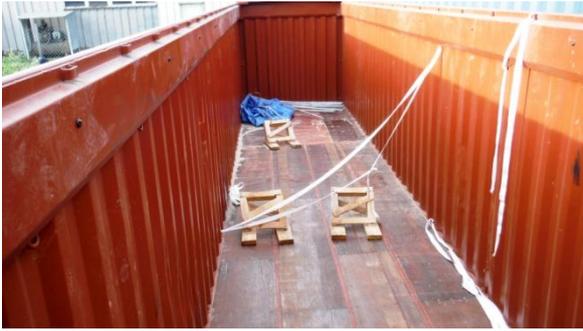
Chacune des 4 enveloppes 37.00 R 57 XDR2 B4 E4R TL était calée par chevalet, avec deux sangles en croix pour finaliser le saisissage longitudinal, conformément au référentiel Michelin (annexe 8) .

Chevalets et sangles de saisissage

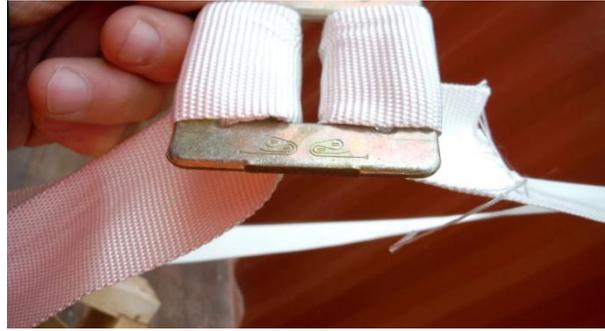
- Sur le coté gauche des traces noires sur le flanc du conteneur à l'endroit ou il était normalement appuyé
- Sur le coté droit en partie haute, une sangle rompue ; en deux parties de longueur 3.20m et 3.44m. Les deux parties portaient des marques de pliure dues à une boucle de serrage qui n'a pas été retrouvée. Ces marques se trouvent à 40cms d'une extrémité de sangle et à 80 cms de l'extrémité de l'autre morceau de sangle.
- Sur le sol , à l'emplacement supposé de la cale arrière nous avons trouvé des empreintes de clou mais pas de cale. A l'emplacement supposé de la cale avant , nous avons trouvé 2 clous rapprochés et tordus ainsi qu'une empreinte de clou écartée de 37cm .La partie visible des clous avaient une longueur de 5 cms correspondant à l'épaisseur de la cale ;
- La cale n'a pas été retrouvée

boucle de serrage

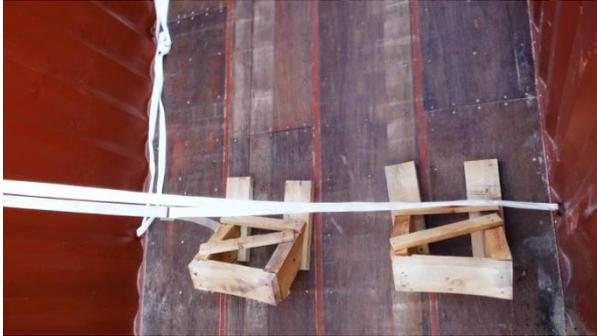
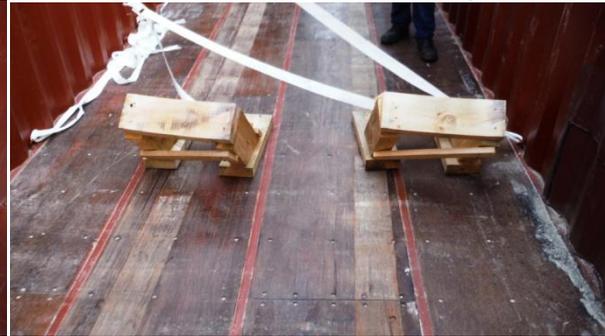
cales encore clouées sur le parquet à l'emplacement des 4 pneus ref 37.00 SR 57 ainsi que 2 sangles croisées (dont une rompue) devant servir à la retenue des 4 pneus

Sangles croisées

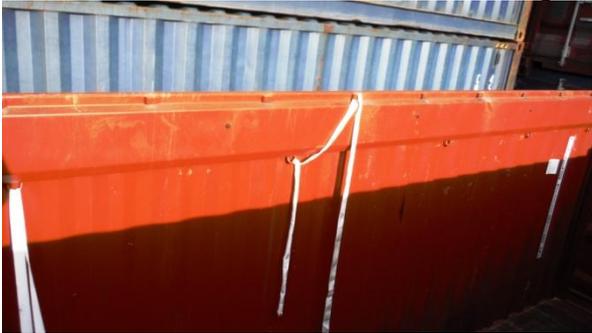
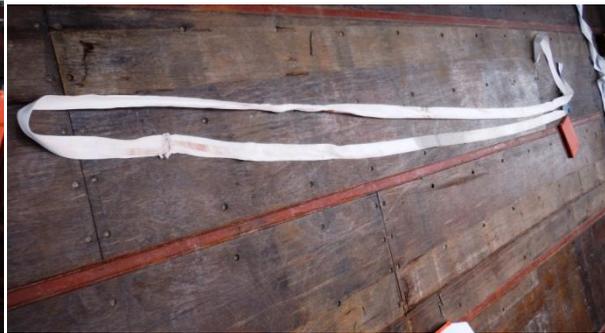
L'enveloppe **45/65 R 45** était calée en diagonale par un chevalet et sanglée à la cloison, empêchant ainsi tout mouvement tant longitudinal que transversal.

La rupture de la sangle qui maintenait L'enveloppe 45/65 R 45 est consécutive à la chute celle-ci ne pouvant résister au poids des pneus.

Sangle de saisissage du pneu **45/65 R 45**

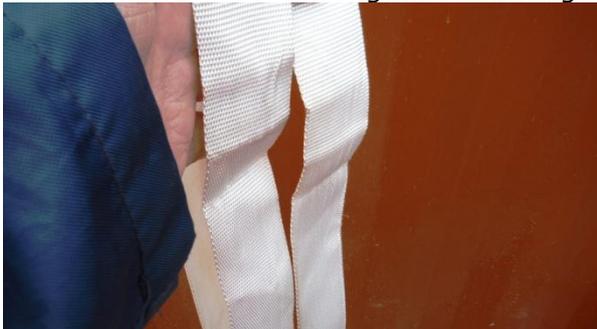
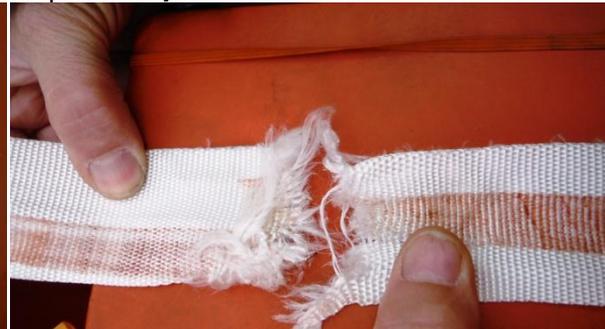
Les longueurs de chute (40 et 80 cm) éliminent la possibilité d'un glissement. Il n'y a pas d'explication rationnelle à la disparition de la boucle de métal.

La boucle a disparu mais la sangle s'est rompue à un autre endroit

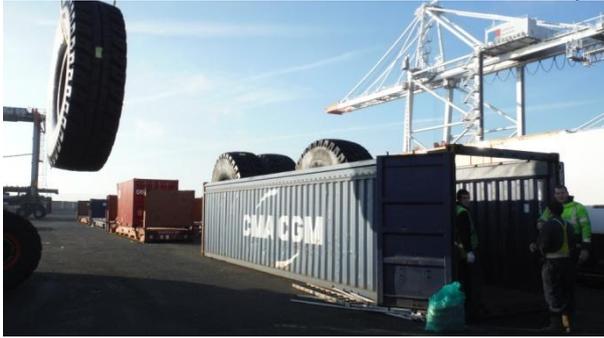
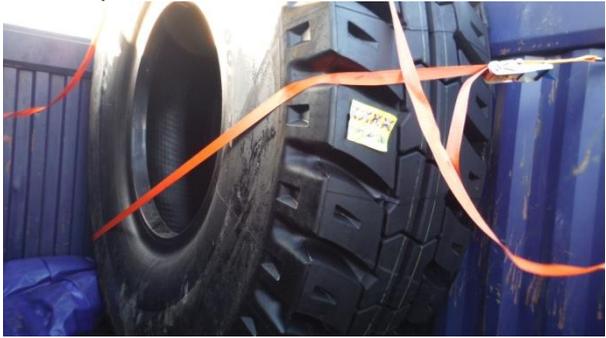
Sanglage renforcé

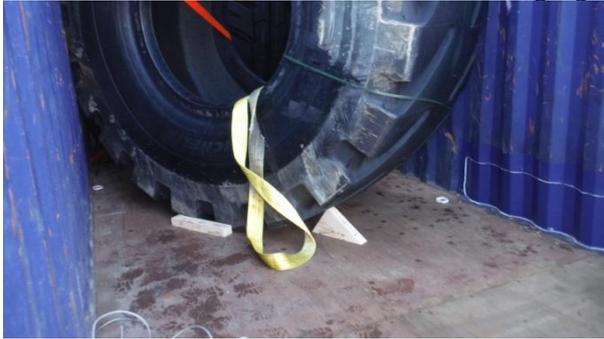
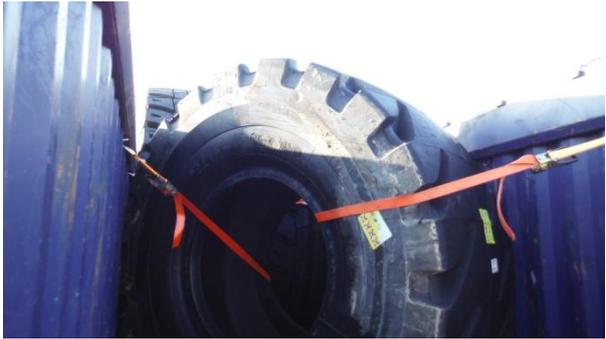
Très renforcé

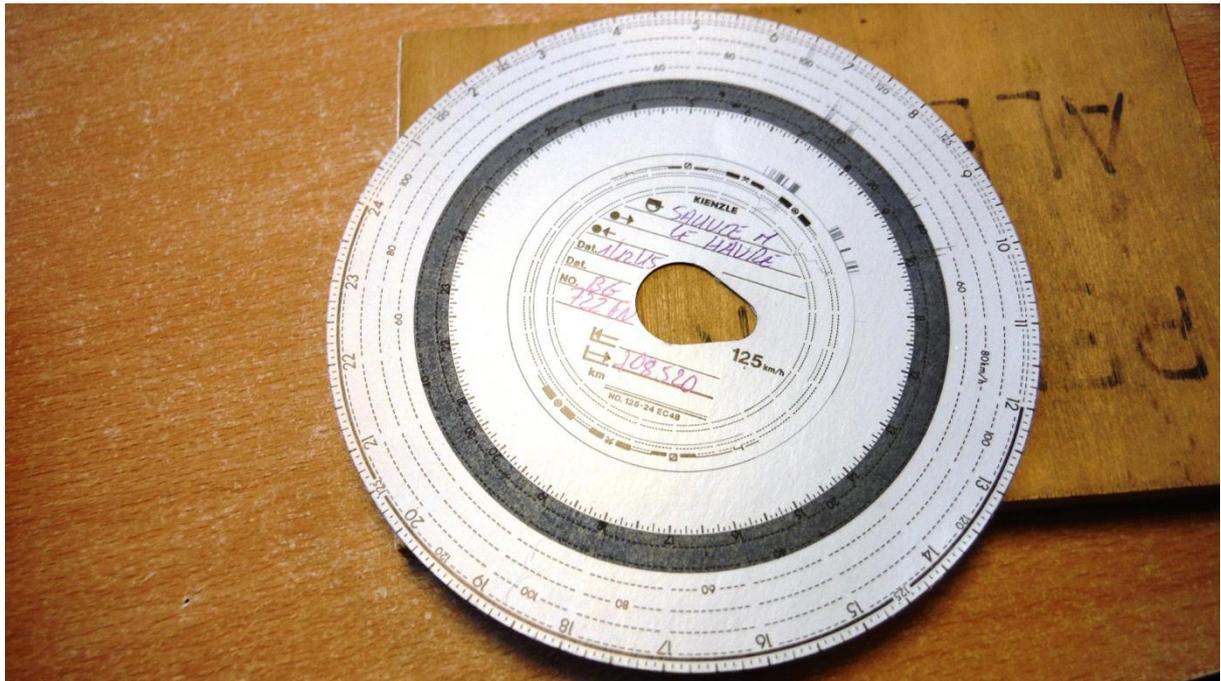
Disque tachygraphe

La trace d'enregistrement présente une anomalie , toute la surface d'enregistrement est grisée dans la plage d'enregistrement de 0 à 45km/h environ.

Le 1^{er} marquage apparait à 06h45 le dernier à 10h00 avec une vitesse de 48 km/h environ.

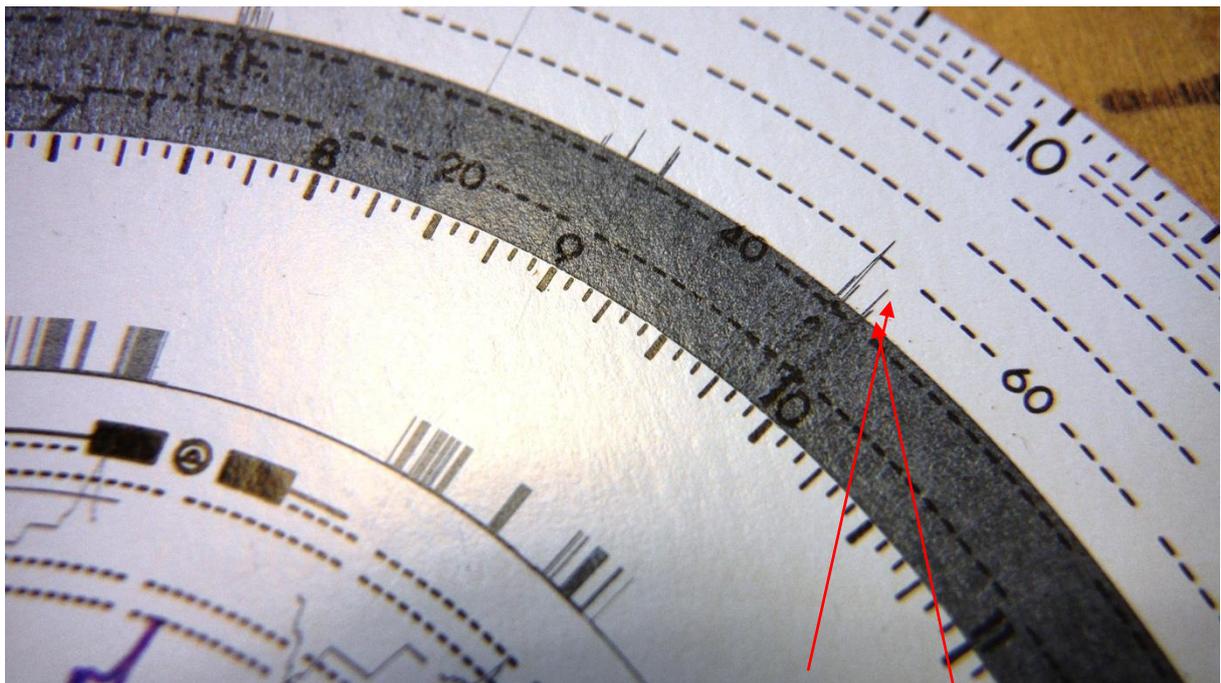
L'analyse des photos du chrono tachygraphe montre une vitesse de 45/48km/h à 10h00 exactement avant l'arrêt mais 58km/h juste avant.

L'origine de l'incident est une vitesse excessive dans une double courbe comme le montre la vitesse enregistrée sur le disque chrono tachy-graphique alors que la vitesse limite était de 25.5 km/h .Elle est aussi la conséquence de la non prise en compte d'un chargement avec un centre gravité élevé dans conteneur open top .

Agrandissement pour lecture de la vitesse 58 km/h & 48 km/h
