- RAPPORT D'EXPERTISE -

Accident routier

REFERENCE ESA NORD : **2-2015-0168**

NAVIRE / UNITE : **TCLU 711818/5**

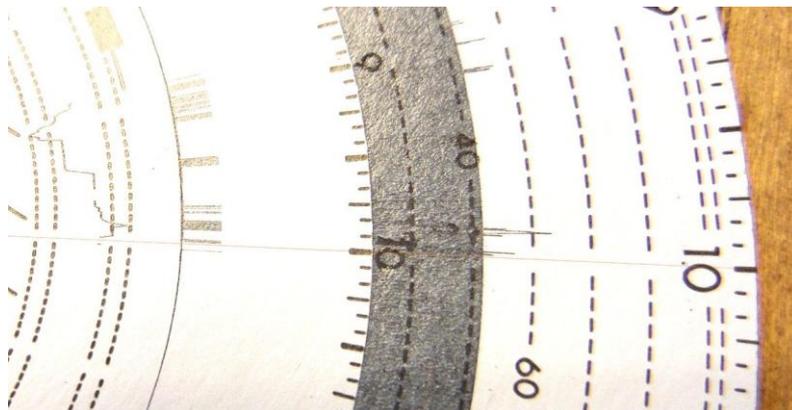
La trace d'enregistrement présente une anomalie , toute la surface d'enregistrement est grisée dans la plage d'enregistrement de 0 à 45km/h environ.

Le 1^{er} marquage apparait à 06h45 le dernier à 10h00 avec une vitesse de 48 km/h environ.

L'analyse des photos du chrono tachygraphe montre une vitesse de 45/48km/h à 10h00 exactement avant l'arrêt mais 58km/h juste avant.

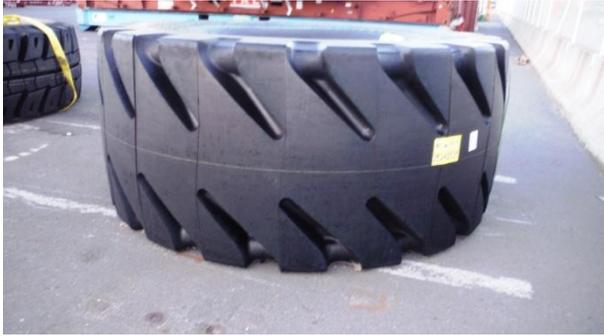
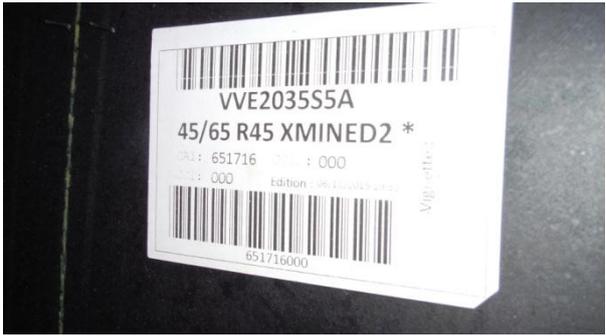
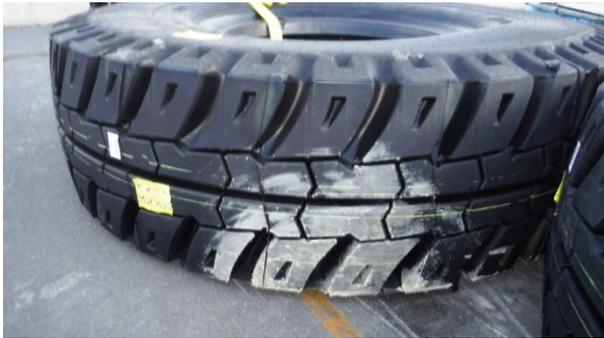
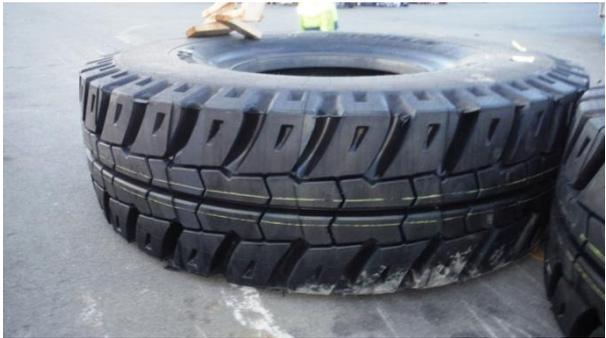
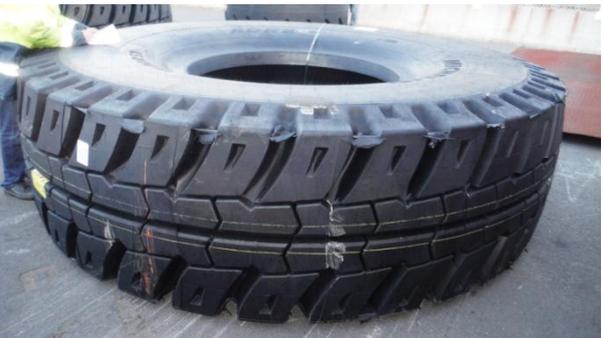
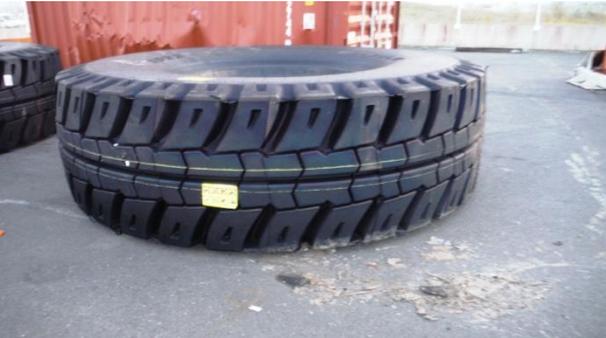
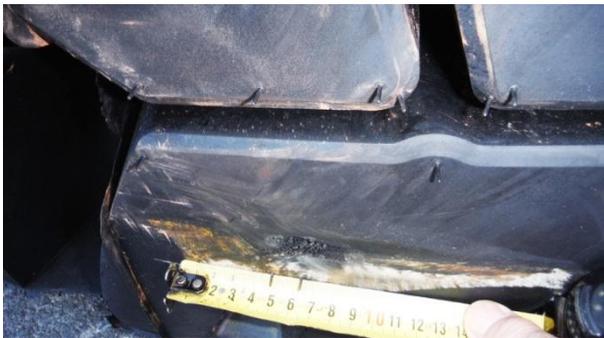
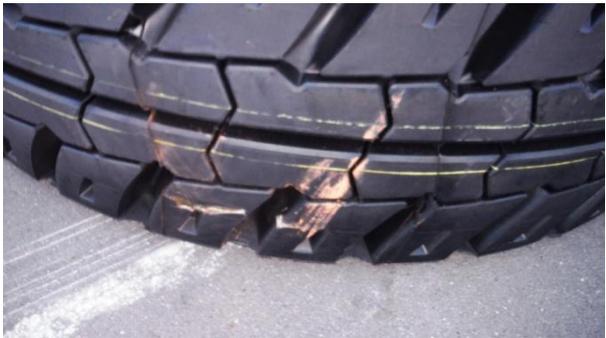
Enveloppes stockées sur le terre plein

A notre arrivée en zone CFS, nous avons constaté que les 5 pneus sont couchés sur le flanc. Compte tenu des traces au sol, ils semblent avoir été tirés ou poussés à plat. Hormis des traces de boue, les faces visibles des enveloppes ne présentent pas de marques particulières. Ceci ne présage pas de l'état des faces cachées.

Sur un des quatre pneus ref 37.00 SR 57, On relève une trace de ragage de 3 à 7 cm (voir Photo)

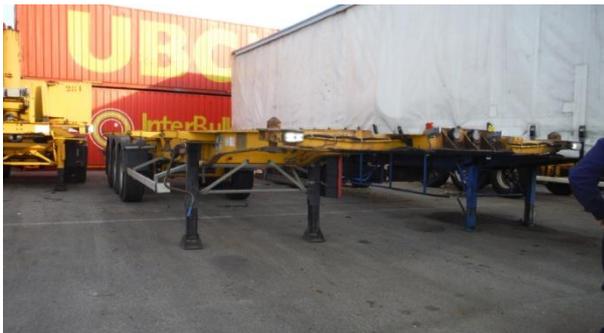
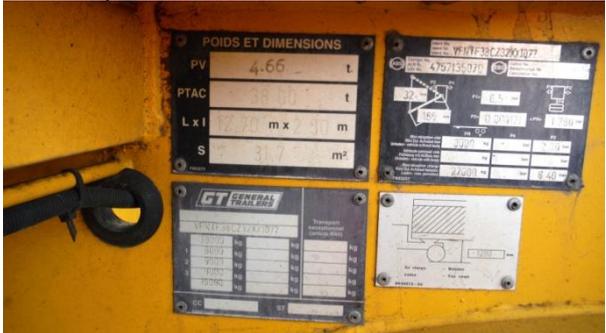
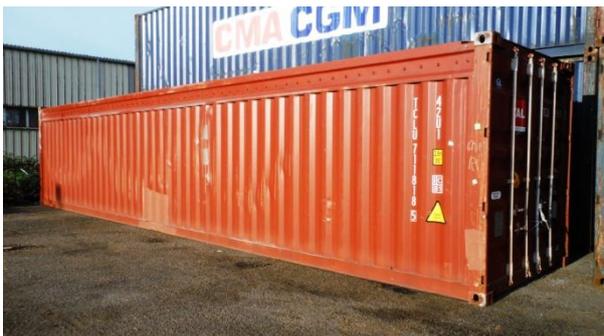
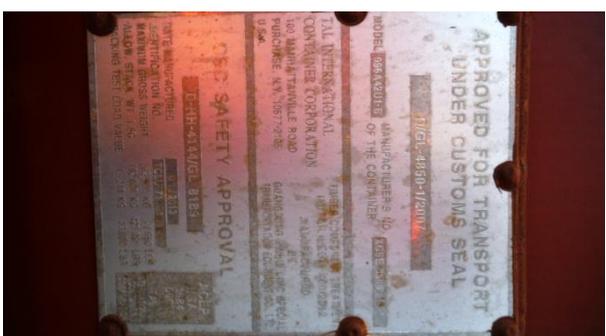
Tracteur et remorque

La cabine de celui-ci est déformée, pare-brise cassé avec des traces de frottement.

Les pneus sont en bon état.

La remorque est récente à trois essieux passage aux mines en juin 2015 avec une seule observation défaut sur feu arrière les pneus sont en bon état avec des traces de frottement sur les flancs (du a l'accident).

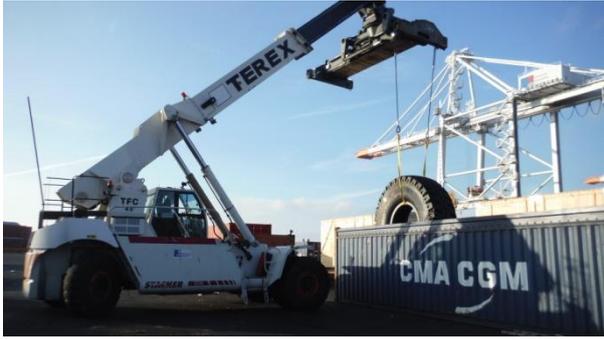
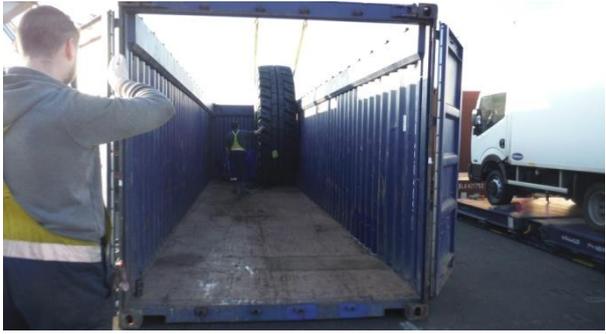
- Sur le coté gauche des traces noires sur le flanc du conteneur à l'endroit ou il était normalement appuyé
- Sur le coté droit en partie haute, une sangle rompue ; en deux parties de longueur 3.20m et 3.44m. Les deux parties portaient des marques de pliure dues à une boucle de serrage qui n'a pas été retrouvée. Ces marques se trouvent à 40cms d'une extrémité de sangle et à 80 cms de l'extrémité de l'autre morceau de sangle.
- Sur le sol , à l'emplacement supposé de la cale arrière nous avons trouvé des empreintes de clou mais pas de cale. A l'emplacement supposé de la cale avant , nous avons trouvé 2 clous rapprochés et tordus ainsi qu'une empreinte de clou écartée de 37cm .La partie visible des clous avaient une longueur de 5 cms correspondant à l'épaisseur de la cale ;
- La cale n'a pas été retrouvée

La rupture de la sangle qui maintenait L'enveloppe 45/65 R 45 est consécutive à la chute celle-ci ne pouvant résister au poids des pneus.

La boucle a disparu mais la sangle s'est rompue à un autre endroit
